模擬負荷運転実施報告書

消防用設備等の点検基準及び消防用設備等点検結果報告書の様式第24 非常電源（自家発電設備）において、消防予214号に定める「30%以上の負荷運転」を、下記のとおり実施したことをご報告致します。

負荷運転実施日		平成29年10月27日～平成29年10月27日					
実施対象物	所在地	〒 -					
	名称						
発電機	メーカー名	ヤンマーエネルギーシステム株式会社		型式	AP65C		
	電格出力	55 kVA	定格電圧	220 V	力率	80%	
	定格電流	A	周波数	60 Hz	製造年月	1991年2月	
模擬負荷装置	品名	50kWタイプ（分割型）		型式	ALS-50D	台数	1台
	容量	57 kW	特記

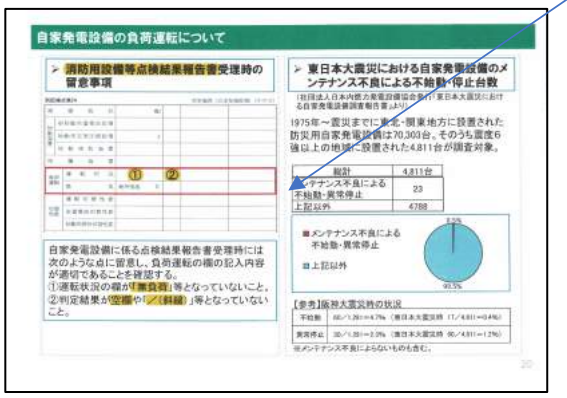
①運転状況の欄が「無負荷」となっていないこと。
②判定結果が空欄や/斜線等になっていないこと。

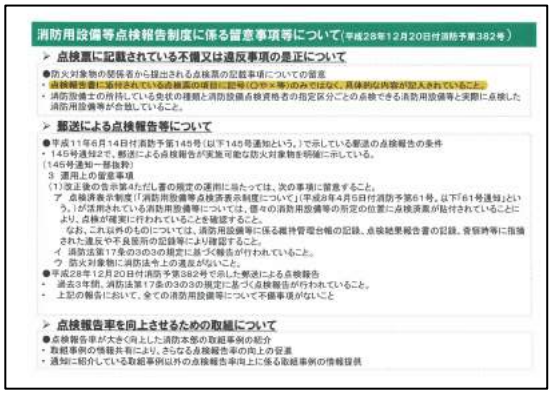
点検表の項目に記号（〇や×等）のみではなく、具体的な内容が記入されていること。
